# PROJETO DE REABILITAÇÃO FLUVIAL DO RIO CEIRA

## OBRAS HIDRÁULICAS

### PROJETO DE EXECUÇÃO

#### MEMÓRIA DESCRITIVA

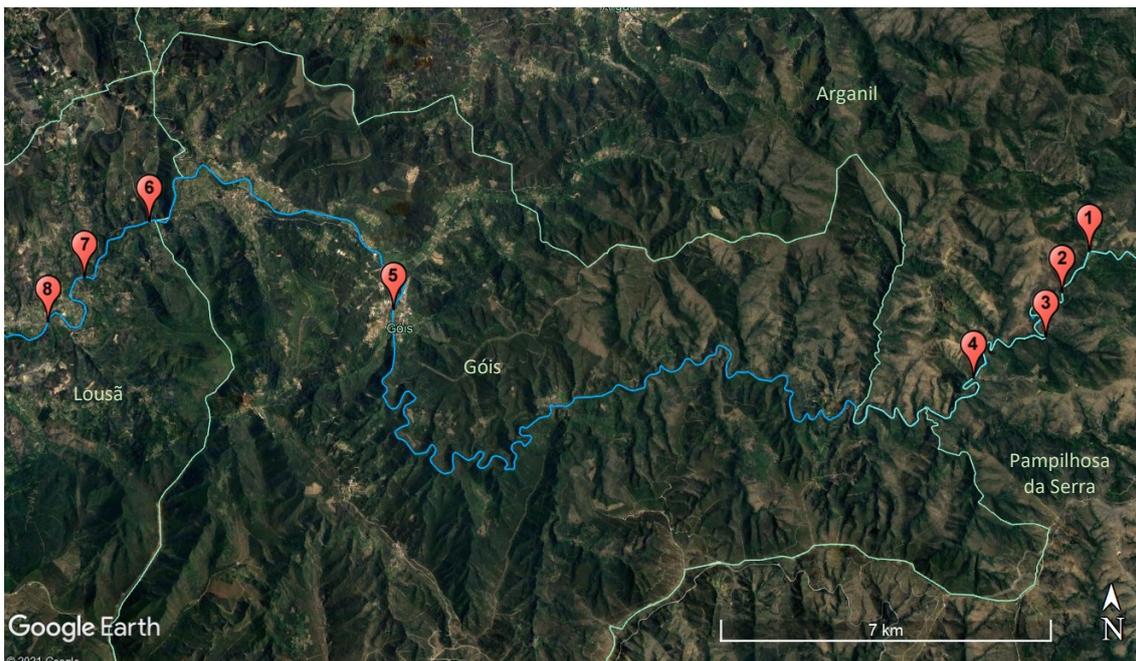
Figura 2. Representação do troço do rio Ceira (linha a azul) com a localização das obras hidráulicas a realizar nos quatro municípios.

Na Figura 2 apresenta-se a localização dos pontos de intervenção no âmbito deste projeto, nos quatro municípios referidos. A numeração indicada na Figura 2 representa a ordem do local, de montante para jusante no rio, correspondendo a:

1. Quinta da Mata (Pampilhos da Serra): reparação de açude;
2. Poço da Cesta (Arganil): reparação de açude a jusante da praia fluvial e reperfilamento do leiro e margens;
3. Foz do Choroso / Cavaleiros de Baixo (Pampilhosa da Serra): reperfilamento do leito e margens;

4. Vale Pardieiro (Arganil e Pampilhosa da Serra): reparação de açude/travessão e reperfilamento do leito e margens;
5. Vila de Góis / Açude de Santo António (Góis): reparação de açude; reperfilamento de leito a jusante, construção de dispositivo para passagem de peixes e estabilização da margem esquerda a montante do açude;
6. Cabril do Ceira (Lousã): reperfilamento do leito e margens;
7. Açude dos Amiais (Lousã): reparação de açude;
8. Açude de Barrabás (Lousã): reparação de açude.

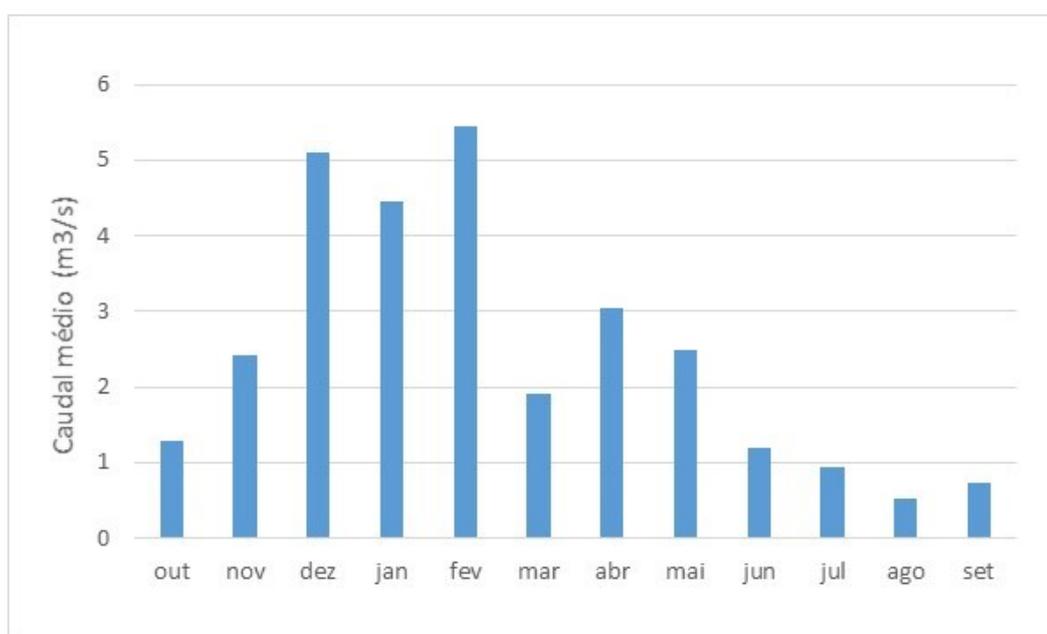
Figura 3. Caudal médio mensal (em m<sup>3</sup>/s) na estação hidrométrica de Ponte Góis (valores obtidos com base no período de registos 1981/81 a 1989/90).

Na Figura 3 apresenta-se a distribuição do caudal médio mensal, em m<sup>3</sup>/s, na estação hidrométrica de Ponte Góis situada junto ao local de intervenção 4 (ver Figura 2). Como se pode verificar através do referido gráfico, o período do ano em que, à partida, os caudais do rio Ceira são mais reduzidos e, portanto, em que é mais fácil e seguro fazer intervenções no leito do rio, corresponde aos meses de junho a outubro.

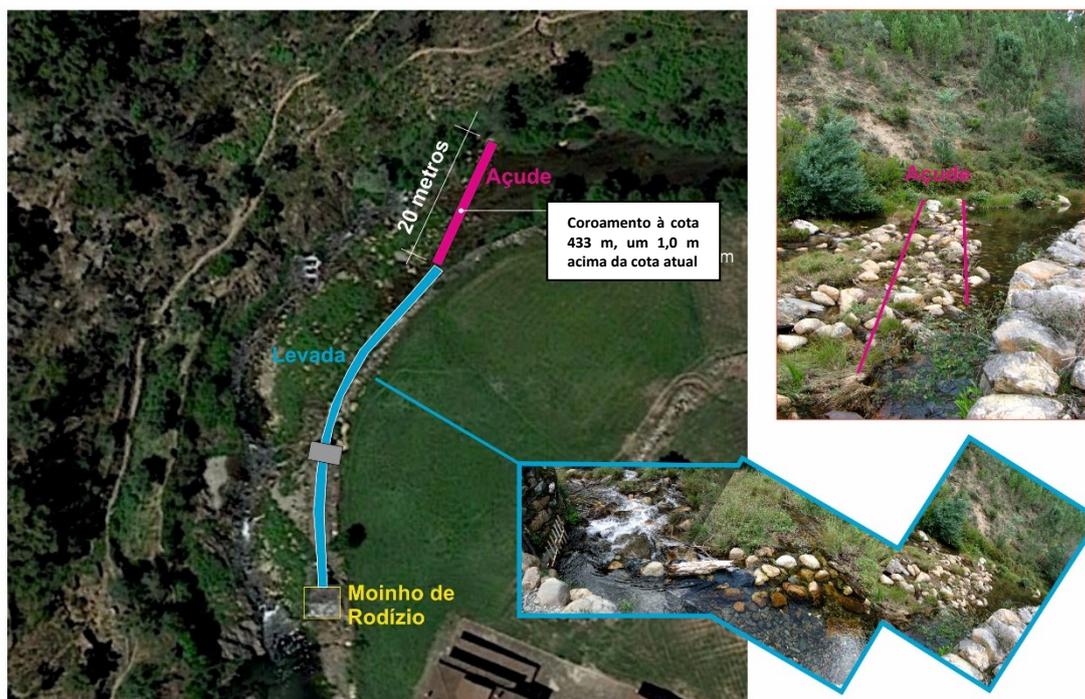
O ponto 1 integra-se no sistema hidráulico localizado na **Quinta da Mata** (município da Pampilhosa da Serra), esquematizado na Figura 4. A intervenção a realizar consiste na reabilitação do açude desse sistema, que tem como função o desvio de água para a levada existente na margem esquerda do rio, que abastece o moinho antigo – Moinho do rodízio – localizado a cerca de 65 m a jusante do açude.

Segundo as informações sistematizadas na Figura 4, o açude terá um desenvolvimento de cerca de 20 metros e uma altura original de cerca de 1 metro, que deverá ser reposta de modo a poder voltar a levar água para o açude.

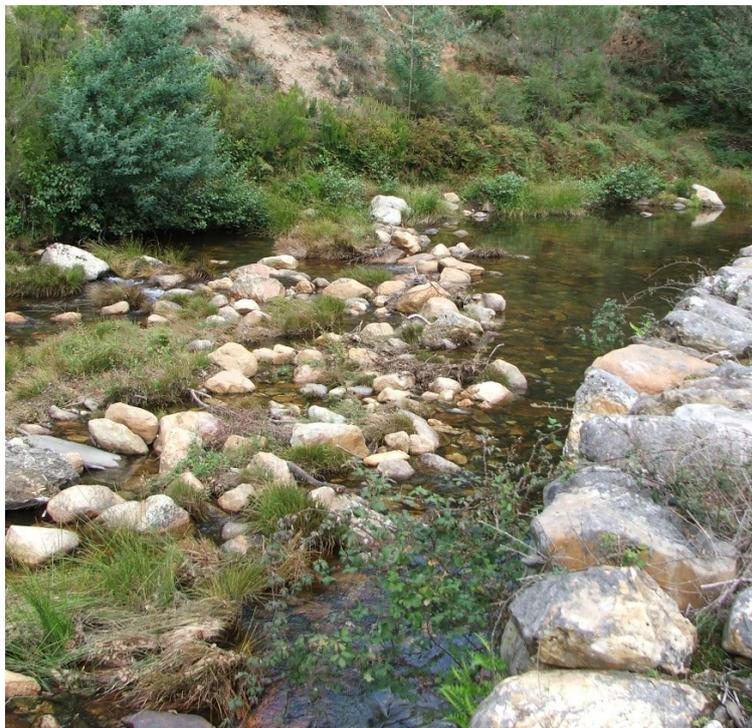
*Figura 5. Fotografia do açude a reabilitar na Quinta da Mata (fornecida pela APA a 12/03/2021).*

Como se pode observar pelas fotografias apresentadas, nomeadamente na Figura 5, a estrutura do açude era formada por um cordão de pedras amontoadas, mais ou menos arrumadas, estando atualmente praticamente desfeita.

Este tipo de estrutura, já antiga, era muito comum nos açudes do rio Ceira, mas carecia de manutenção e reparação contínua, a qual era assegurada pelas pessoas que necessitavam do sistema hidráulico para a utilização do moinho. Com o passar dos anos e o abandono destes sistemas e mesmo das povoações rurais, estas estruturas hidráulicas foram-se degradando, fruto da ação do escoamento, nomeadamente em situações de cheia, que foi deslocando e arrastando progressivamente para jusante os materiais que as constituíam.

Pretendendo manter as características principais da estrutura pré-existente, a intervenção proposta para reabilitação do açude consiste essencialmente na reposição e rearranjo do cordão de pedras até perfazer 1 metro de altura, ficando o açude com o coroamento aproximadamente nivelado. Deverão utilizar-se os materiais rochosos existentes nos troços fluviais adjacentes, nomeadamente no troço a jusante, dando preferência à colocação dos materiais mais finos no interior do corpo do açude e das pedras de maior dimensão na superfície exterior.

Embora se pretenda manter as principais características do açude, nomeadamente a sua forma, o aspeto e a principal constituição, uma vez que se pretende investir na preservação do sistema hidráulico em que ele se integra, pretende-se tornar o açude um pouco mais sólido, e menos exposto ao arrastamento das pedras constituintes da sua estrutura. Para tal, propõe-se a utilização de argamassa grossa ou betão (ligante) entre as pedras do corpo do açude, de modo

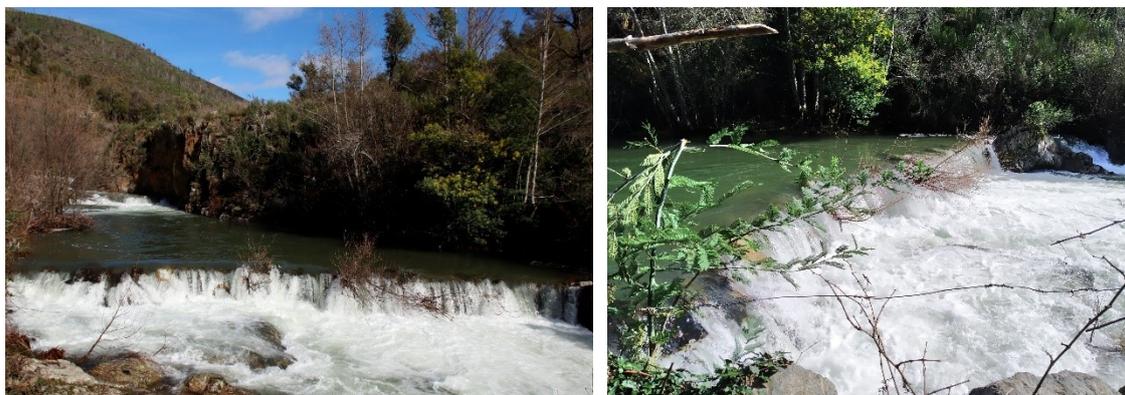
*Figura 6. Fotografias do açude a jusante da Praia Fluvial do Poço da Cesta (tiradas a 10/02/2021).*

O ponto 2 corresponde a um açude localizado imediatamente a jusante da praia fluvial do **Poço da Cesta**. Segundo a Câmara Municipal de Arganil, que indicou este local como prioridade de intervenção no seu território, além da função de correção torrencial, este açude permite assegurar um plano de água a montante para o uso balnear. Nas visitas realizadas ao local, a 02/12/2020 e a 10/02/2021 (ver Figura 6), devido ao elevado caudal existente, não foi possível verificar a extensão dos danos existentes nesse açude. No entanto, segundo as informações fornecidas pelos representantes do município de Arganil, o açude tem alguns rombos que necessitam de reparação, preferencialmente antes do início da época balnear. Tal intervenção é algo frequente e habitualmente realizada pela Junta de Freguesia, utilizando meios manuais, pois o local não tem um acesso direto a máquinas mais pesadas e o tipo de reparações normalmente necessárias não justifica essa utilização, consistindo essencialmente na mobilização de sedimentos a montante e na colocação de pedras colmatando os rombos visíveis, com a eventual utilização de argamassa no interior do corpo do açude para fixação das pedras e melhor vedação.

O açude do Poço da Cesta encontra-se numa zona de montanha, em que o leito do rio é formado maioritariamente por rocha e penedos (à vista). A estrutura deste açude é, portanto, formada por pedras arrumadas, intercaladas entre penedos, num leito de rocha firme.

A intervenção proposta para este local consiste, em primeiro lugar, na reparação dos rombos existentes no coroamento e no paramento de jusante do açude, cuja medição se estimou em cerca de 10% dessa área.

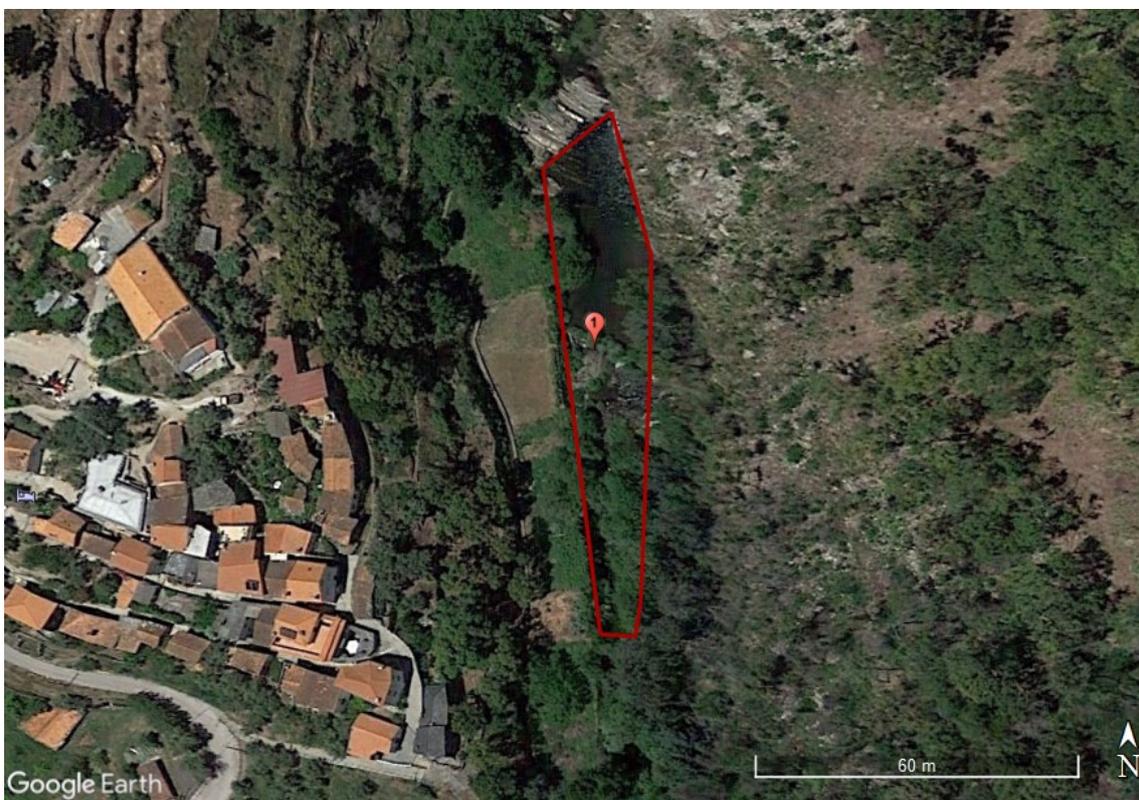
Figura 7. Delimitação da área de intervenção no troço relativo ao Ponto 2.

Devido à dinâmica do rio, especialmente no período do ano mais húmido, a distribuição espacial dos materiais pode alterar-se significativamente num curto espaço de tempo. Por esse motivo, a distribuição espacial concreta da mobilização de sedimentos e de materiais rochosos a realizar deverá ser indicada à Entidade Executante no início dos trabalhos. Essa indicação deverá ser realizada pelos técnicos do município que acompanham o projeto, eventualmente através da Fiscalização, com a validação da equipa projetista. No entanto, a quantidade de materiais a mobilizar deverá ocorrer dentro de uma área de 1500 m<sup>2</sup>, delimitada aproximadamente pela linha vermelha apresentada na Figura 7.

Neste local propõe-se ainda a remoção de materiais lenhosos existentes no leito e o reperfilamento do leito do rio com a mobilização de alguns materiais rochosos soltos, especialmente de montante para jusante do açude e, no troço a jusante, do meio do leito para as margens. Este trabalho tem como objetivo minimizar o arrastamento desses materiais para jusante.

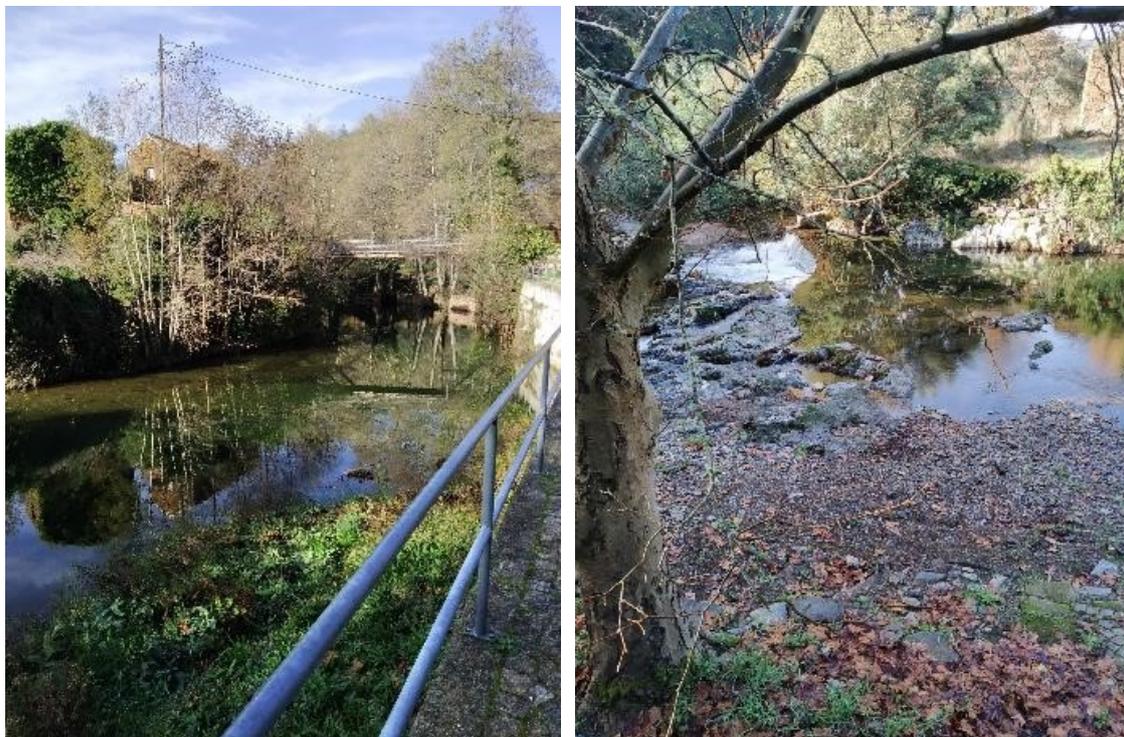
*Figura 8. Fotografias da área a intervir junto ao açude da Foz do Choro, em Cavaleiros de Baixo (tiradas a 02/12/2020); troço a montante do açude, à esquerda; e troço a jusante, à direita.*

Segundo a Câmara Municipal da Pampilhosa da Serra, que indicou este local como prioridade de intervenção, o açude aí existente permite assegurar um plano de água a montante para o uso balnear, mas o leito do rio na zona em questão encontra-se muito assoreado, com várias materiais depositados a montante do açude e a também a jusante, especialmente na margem direita, devido à curva do rio (Figura 8).

Neste local propõe-se a remoção de materiais lenhosos existentes no leito e seu o reperfilamento, através da mobilização de sedimentos e materiais rochosos soltos, especialmente de montante para jusante do açude e do leito para as margens, especialmente para a margem esquerda. Este trabalho tem como objetivo melhorar o uso balnear do troço e minimizar o arrastamento dos materiais soltos para jusante. Devido à dinâmica do rio, especialmente no período do ano mais húmido, a distribuição espacial dos materiais pode alterar-se significativamente num curto espaço de tempo. Por esse motivo, a distribuição espacial concreta da mobilização de sedimentos e de materiais rochosos a realizar deverá ser

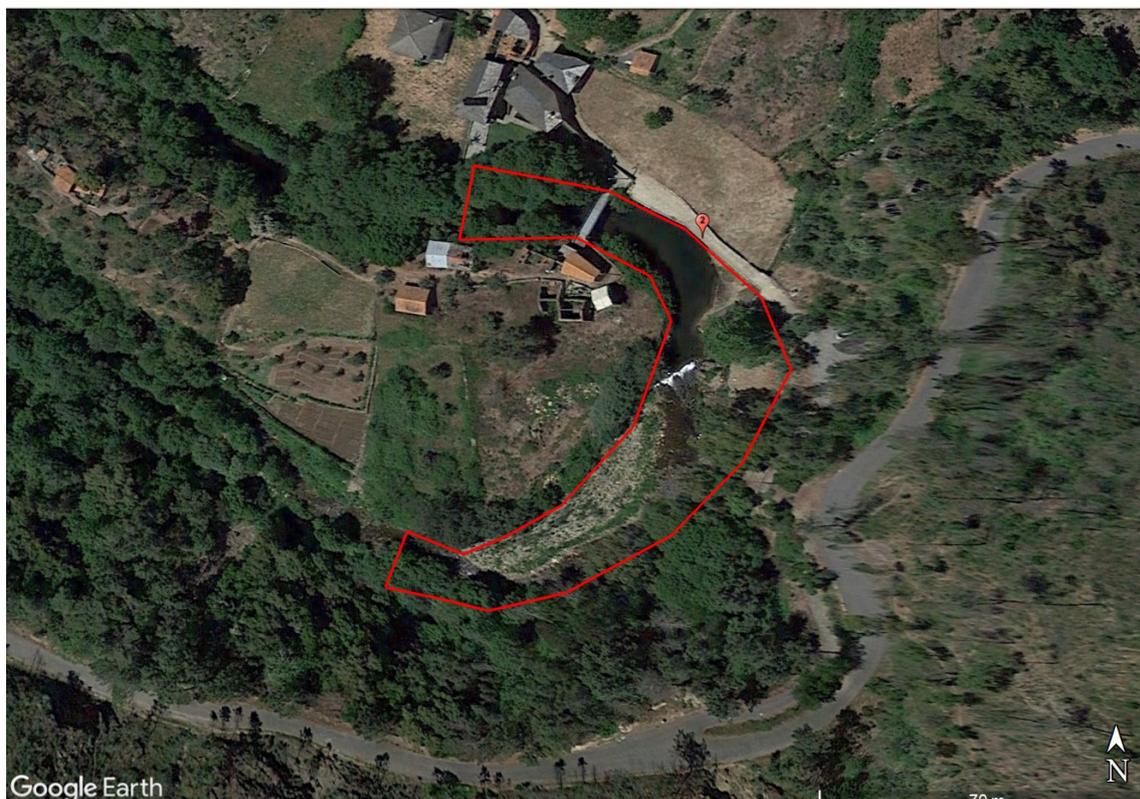
Figura 9. Delimitação da área de intervenção no troço relativo ao Ponto 3.

indicada à Entidade Executante no início dos trabalhos. Essa indicação deverá ser realizada pelos técnicos do município que acompanham o projeto, eventualmente através da Fiscalização, com a validação da equipa projetista. No entanto, a quantidade de materiais a mobilizar deverá ocorrer dentro de uma área de 3900 m<sup>2</sup>, delimitada aproximadamente pela linha vermelha apresentada na Figura 9.

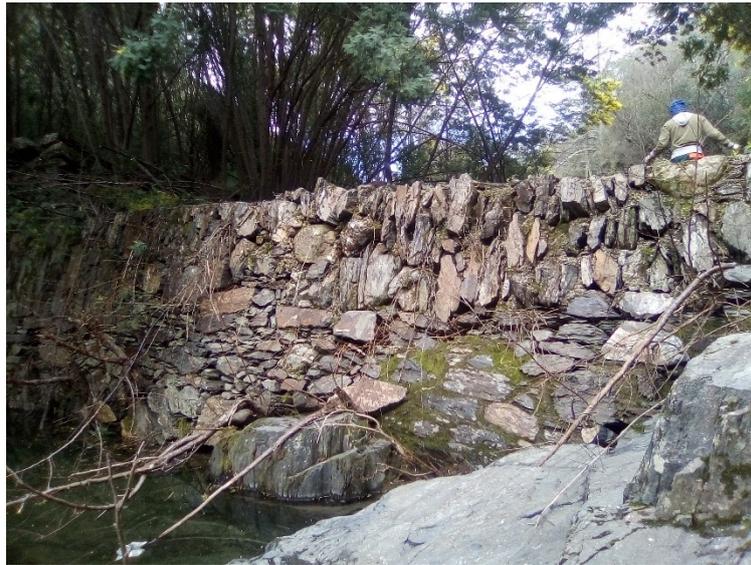
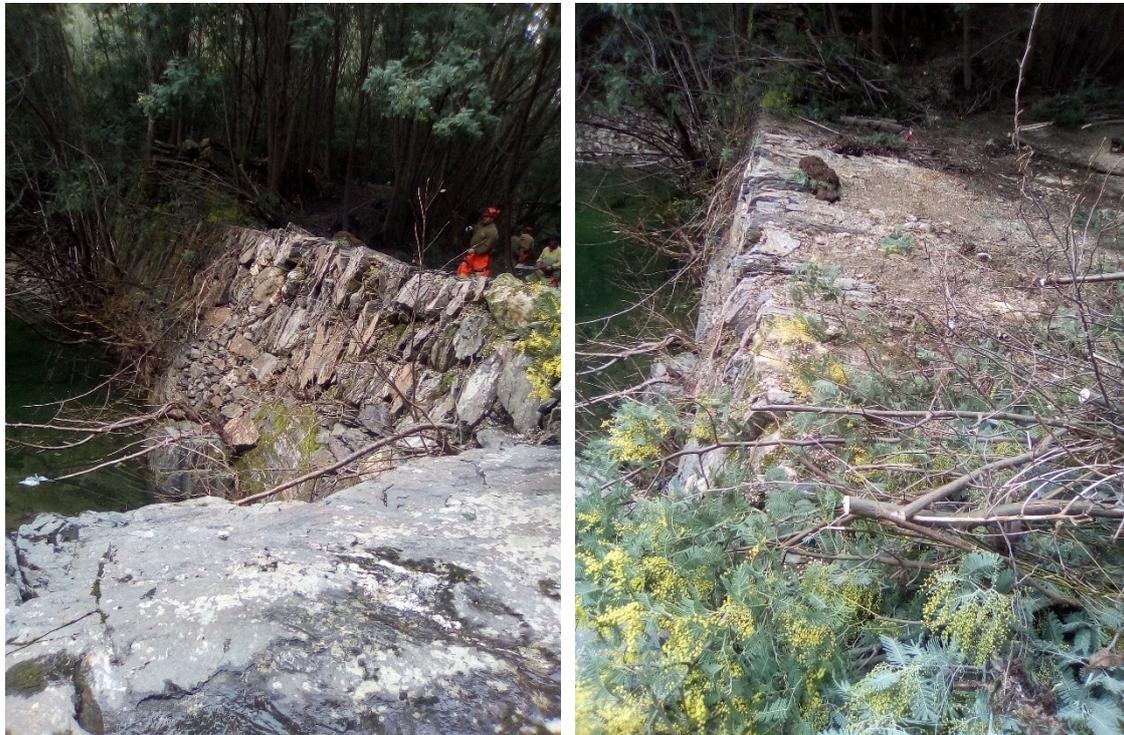
*Figura 10. Fotografias do açude a montante do Túnel de Vale Pardieiro (tiradas a 12/02/2021).*

Nas visitas realizadas ao local pela equipa projetista, a 02/12/2020 e a 10/02/2021, o acesso ao açude estava impedido pela vegetação, pelo que não foi possível verificar a extensão dos danos existentes na sua estrutura. No entanto, nos dias seguintes à última visita, o município da Pampilhosa da Serra procedeu à limpeza do acesso ao açude e enviou fotografias da sua estrutura, expostas na Figura 10.

Pelo que é possível ver nas fotografias da Figura 10, a estrutura do açude parece estar estável, sendo constituída por pedras arrumadas, intercaladas entre penedos, com argamassa nas juntas das pedras, pelo menos em algumas partes. No entanto, a existência de vegetação no corpo da estrutura evidencia que existem rombos e/ou fendas com alguma dimensão. Portanto, propõe-se a remoção de toda a vegetação existente no corpo do açude e o preenchimento dos rombos e fendas com pedras e ligante de fixação, de modo a evitar o crescimento de vegetação nesses pontos.

A intervenção proposta para este local consiste, na reparação dos rombos existentes no coroamento e no paramento de jusante do açude, cuja medição se estimou em cerca de 10% dessa área.

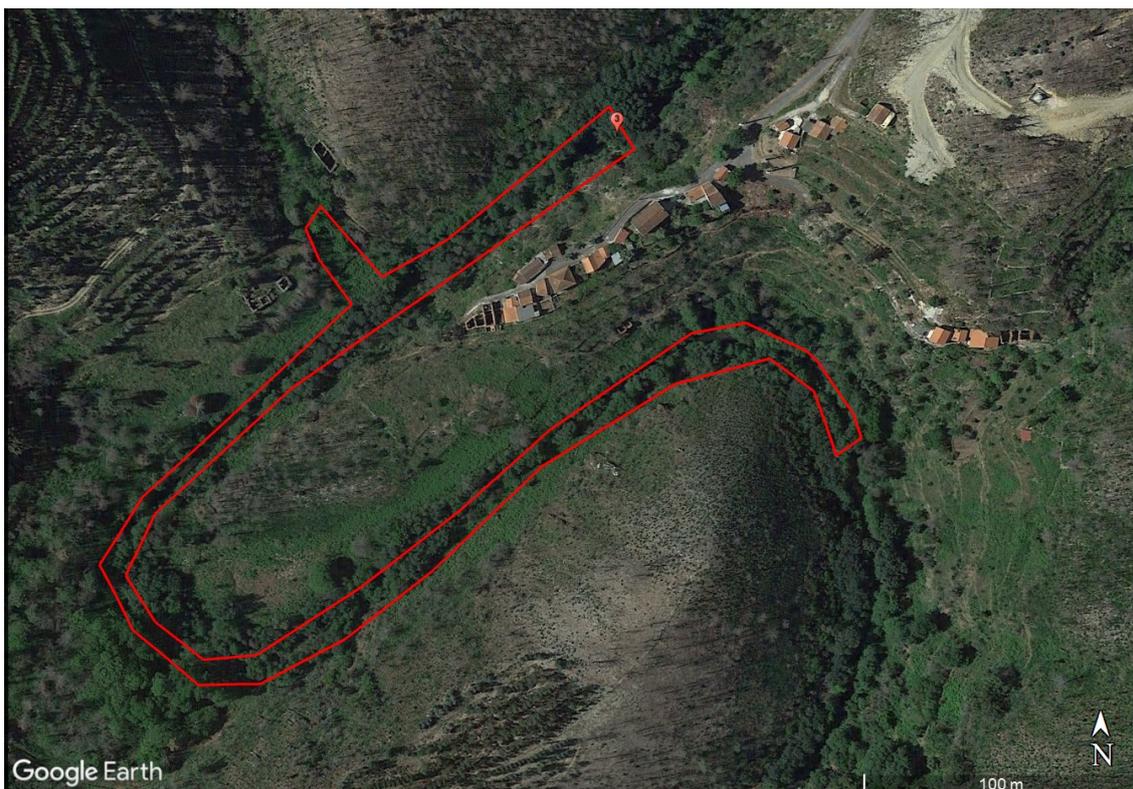
Figura 11. Delimitação da área de intervenção no troço relativo ao Ponto 4.

No troço a jusante do açude, na parte correspondente ao meandro “morto” do rio e também a jusante do túnel (Figura 11), propõe-se ainda a remoção de materiais lenhosos existentes no leito e a mobilização de sedimentos e alguns materiais rochosos soltos, especialmente do meio do leito para as margens e na parte final da linha de água de carácter torrencial que desagua nesse troço, para correção do traçado do seu escoamento. Devido à dinâmica do rio, especialmente no período do ano mais húmido, a distribuição espacial dos materiais pode alterar-se significativamente num curto espaço de tempo. Por esse motivo, a distribuição espacial concreta da mobilização de sedimentos e de materiais rochosos a realizar deverá ser indicada à Entidade Executante no início dos trabalhos. Essa indicação deverá ser realizada pelos técnicos do município que acompanham o projeto, eventualmente através da Fiscalização, com a validação da equipa projetista. No entanto, a quantidade de materiais a mobilizar deverá ocorrer dentro de uma área de cerca de 10000 m<sup>2</sup>, delimitada aproximadamente pela linha vermelha representada na Figura 11.

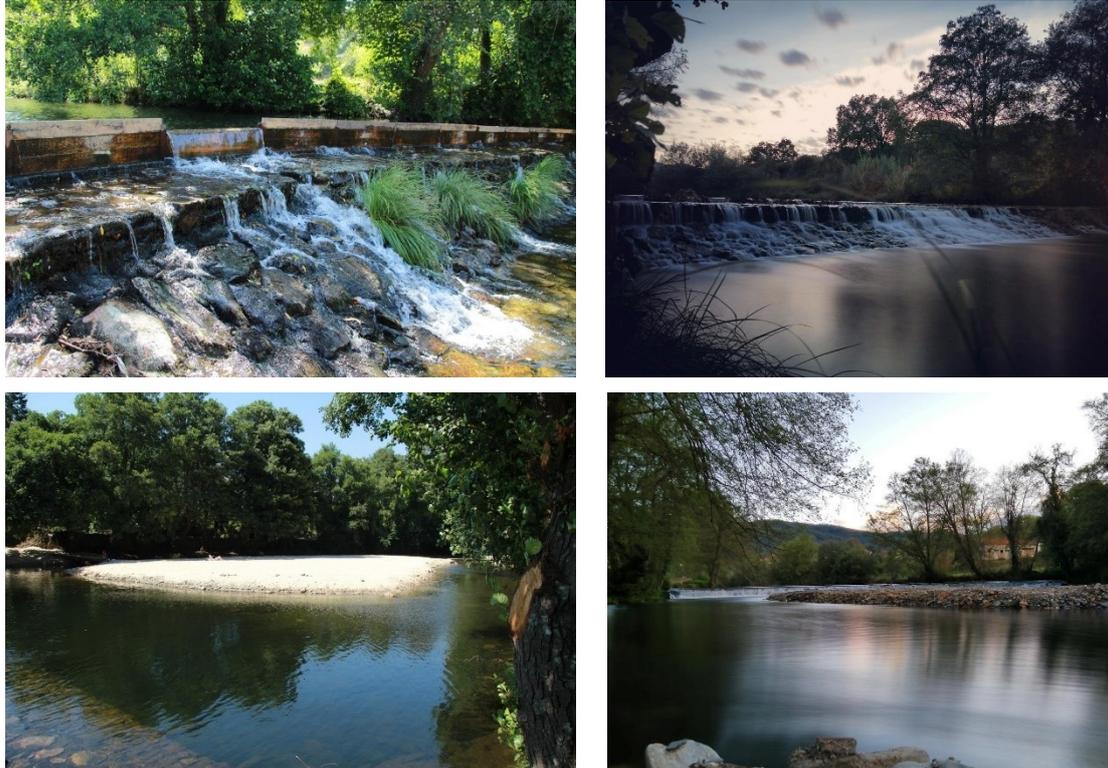
*Figura 12. Fotografias do Açude de Santo António em Góis, em cima, e do troço a jusante do açude, em baixo (disponibilizadas pela CM Góis).*

A Câmara Municipal de Góis disponibilizou depois fotografias do local numa época de estiagem, onde é possível ver melhor o corpo do açude e o leito a jusante (Figura 12). Foram também encontradas na internet fotografias do local, nomeadamente as que se apresentam nas Figuras 13 e 14.

Pelo que é possível ver nas fotografias das Figuras 12 e 13, a estrutura do açude é constituída por pedras arrumadas, aparentemente com argamassa nas juntas das pedras (pelo menos em algumas partes, principalmente na camada superficial). Através das fotografias, o corpo do açude não aparenta ter muitos rombos nem mesmo rombos grandes, mas dada a evidente fossa de erosão existente a jusante do açude, a sua estabilidade poderá estar comprometida.

A intervenção proposta para este local consiste, em primeiro lugar, na reparação dos rombos existentes no coroamento e no paramento de jusante do açude, numa quantidade de trabalhos que se estimou como correspondente a cerca de 5% dessa área.

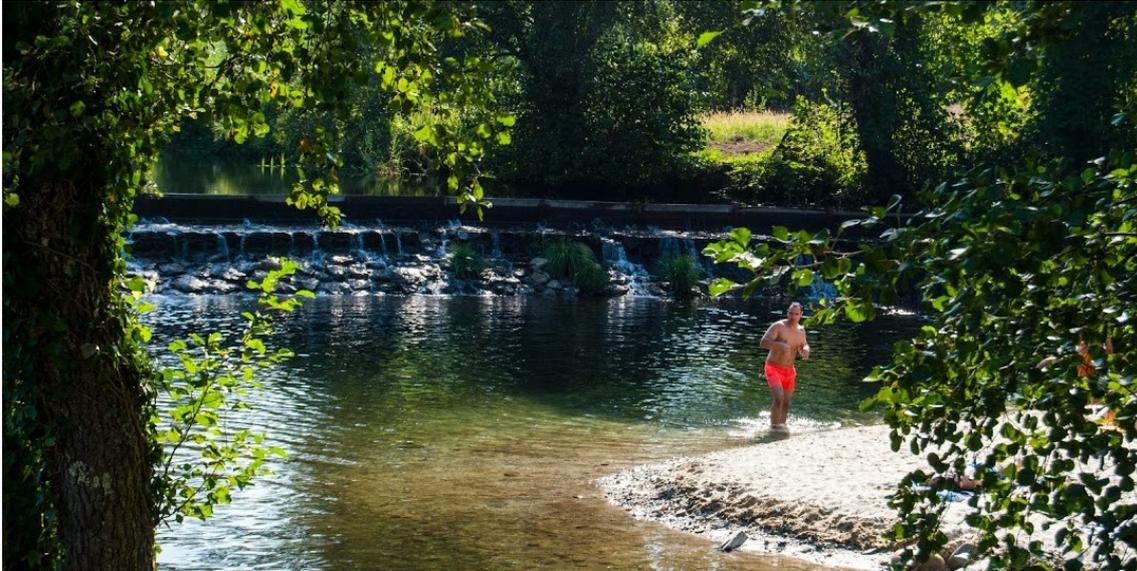
Figura 14. Fotografia do Açude do troço a jusante do Santo António (vista da margem direita) (Fonte: Google).

De acordo com os dados dos levantamentos topográficos disponibilizados pelo município de Góis e pela APA, entre a cota da crista do coroamento (183.14) e a sua base (181.50), o açude tem uma altura de cerca de 1.64 m.

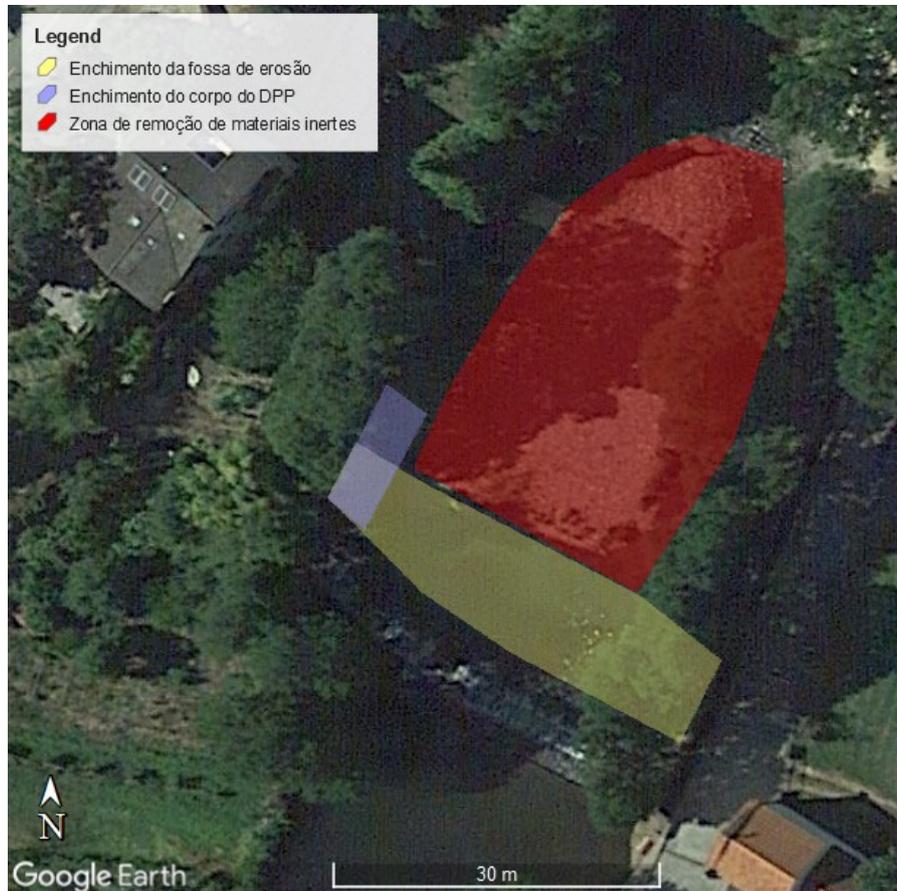
Figura 15. Representação das áreas de mobilização de materiais inertes no Ponto 5.

Tendo em conta ainda a estabilidade do açude, propõe-se o reperfilamento do leito a jusante, mobilizando o material inerte de maior dimensão que está acumulado no leito a cerca de 12 metros da base do açude (formando a ilha exposta nas figuras 12 e 14), para o preenchimento da fossa de erosão existente, ou seja, para o troço profundo imediatamente a jusante do açude. Está prevista a mobilização de todo o material acumulado no leito acima da cota 181.50 m na zona a vermelho da Figura 15 (a confirmar pela Fiscalização e pelo acompanhamento técnico da obra, nomeadamente pela APA), devendo ser selecionado de forma a que o material de menor dimensão seja depositado no fundo da fossa de erosão e o de maior dimensão na camada superior (zona a amarelo na Figura 15). Algum desse material poderá ser também utilizado na execução do aterro para a rampa do Dispositivo de Passagem para Peixes (DPP) (zona a roxo na Figura 15).

Como possivelmente o material existente imediatamente a jusante do açude não será suficiente para encher a fossa de erosão até à cota 181.50 m, nomeadamente o material para a camada superior, deverá transportar-se pedra existente noutra trecho do rio, que se verificou

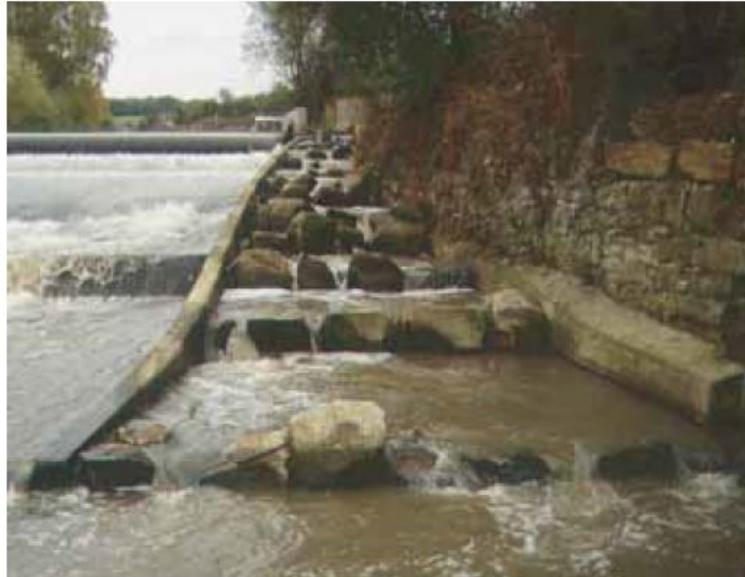
Figura 16. Exemplo do tipo de dispositivo de passagem para peixes proposto construir no açude de Santo António (FAO, 2002).

Atendendo aos objetivos do projeto, propõe-se ainda a construção de um dispositivo de passagem para peixes (DPP) no açude, junto à margem esquerda. Assim, a solução proposta para este local é um caso especial das passagens naturalizadas, denominado de “*Rough-channel*”

*pool pass*” (Figura 16), sendo uma combinação entre as passagens de peixes técnicas e as rampas de peixes (FAO, 2002)<sup>1</sup>.

O DPP será incorporado na margem esquerda do açude. O topo do dispositivo será à cota 183.00, de modo a que haja assim uma diferença de altura de aproximadamente 0,15 m entre o dispositivo e a crista do açude. Tendo em conta a altura de água a vencer e o declive máximo recomendado para este tipo de DPP (10%), admitiu-se uma rampa de cerca de 14 m e estabeleceu-se uma largura de 3 m. A rampa deverá ser realizada em pedra compactada (com diâmetro médio de 0,30 m), devendo a parte superior da mesma ser constituída por uma lajeta de betão ciclópico, com cerca de 0,30 m.

Ao longo do seu comprimento, a rampa será dividida em bacias distanciadas aproximadamente de 2 metros, devendo estas ser delimitadas por alinhamentos de pedras de grandes dimensões (com alturas de cerca de 0,60 m), embutidas parcialmente na lajeta de betão ciclópico. De modo a permitir a retenção de água em cada uma das bacias, bem como a circulação de água ao longo do dispositivo, em cada um dos alinhamentos das pedras que formam as bacias, e em extremidades opostas, deverá colocar-se uma pedra mais baixa, com cerca de 0,20 m largura (no mínimo).

Em termos hidráulicos, definiu-se que o dispositivo deverá apresentar uma diferença de nível de água entre bacias de 0,15 m, resultando assim numa velocidade máxima de escoamento de 1,71 m/s, (inferior ao máximo recomendado de 2,0 m/s). Assim, para uma carga de água de 0,15 m, o caudal de água no dispositivo será de aproximadamente 0,31 m<sup>3</sup>/s e a potência volúmica dissipada em cada bacia será de aproximadamente 190 W/m<sup>3</sup>, o que está dentro dos limites recomendados (entre 150 e 200 W/m<sup>3</sup>, segundo FAO, 2002).

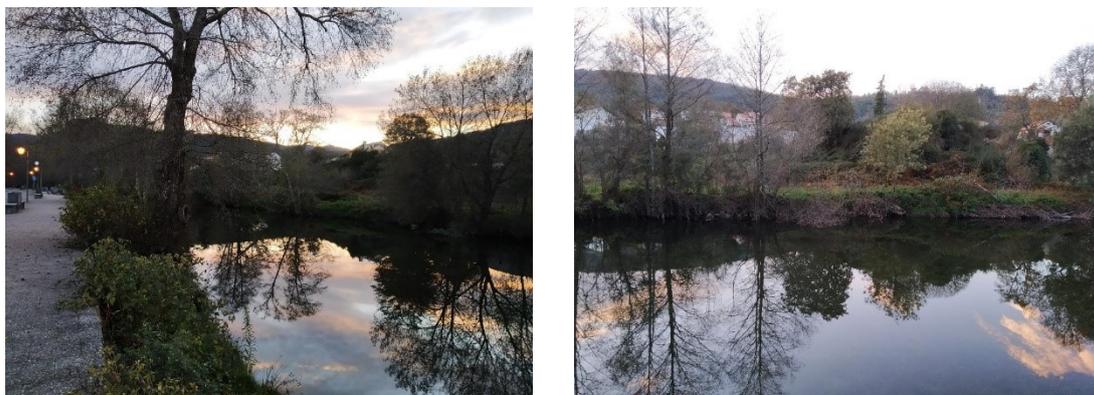
*Figura 17. Fotografias da margem esquerda do rio no troço a montante do Açude de Santo António em Góis, (tiradas na visita de 02/12/2020).*

Segundo a Câmara Municipal de Góis, existem problemas de erosão do talude da margem esquerda a montante do Açude de Santo António, provocados pelo rio. Na visita realizada ao local, a 02/12/2020, devido à falta de limpeza da margem esquerda, o talude marginal estava completamente coberto por vegetação (ver Figura 17), pelo que não foi possível visualizar a sua estrutura constituinte para avaliar a sua estabilidade. No entanto, com base nos relatos dos representantes do município que estiveram presentes na visita, tem havido desabamentos frequentes de terreno da margem, que requerem uma resolução.

De acordo com o que se pôde observar, atentas as fotografias da Figura 17 e através dos dados dos levantamentos topográficos disponibilizados pelo município de Góis e pela APA, a inclinação do talude da margem é praticamente vertical e a sua altura é ligeiramente variável, tendo, em média, cerca de 2,5 m de altura total, em que cerca de 1,5 m está submersa.

A intervenção proposta para este local consiste na estabilização da margem utilizando enrocamento na base do talude, travado com uma estrutura de cortinas de escadas de pinho verde, até um pouco acima do nível médio da água no rio, e uma estrutura do tipo grade-viva (ver exemplo na Figura 18), na parte superior.

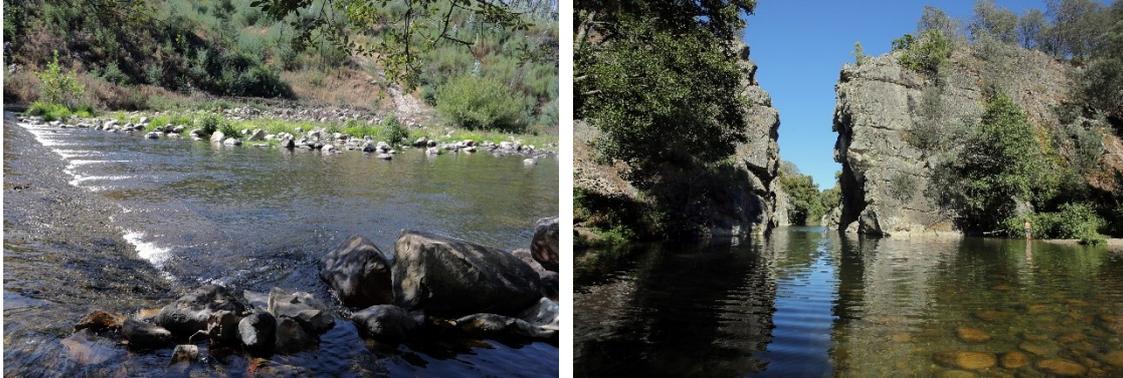
*Figura 19. Fotografias do Cabril do Ceira (disponibilizadas pela CM Lousã): à esquerda, o açude, e à direita o troço a montante do açude.*

Na visita realizada ao local, a 10/02/2021, devido ao elevado caudal existente e à turvação da água, não foi possível visualizar o açude nem o fundo do leito. No entanto, a Câmara Municipal da Lousã disponibilizou fotografias do local numa época de estiagem, onde é possível ver o leito e parcialmente o açude (Figura 19). Como este local tem alguma notoriedade turística,

Pelo que é possível ver nas fotografias anteriores, a estrutura do açude parece estar estável e praticamente íntegra, aparentando ser construída em betão, pois que, pelo menos, tem uma película exterior de argamassa. No entanto, de acordo com as informações da Câmara Municipal, o açude poderá ter algumas partes mais deterioradas, pelo que se propõe a reparação pontual das zonas afetadas, com argamassa e pedras de pequenas dimensões, adequadas ao tamanho dos rombos ou fissuras existentes.

A intervenção proposta para este local consiste, na reparação dos rombos existentes no coroamento e no paramento de jusante do açude, cuja medição se estimou em cerca de 2% dessa área.

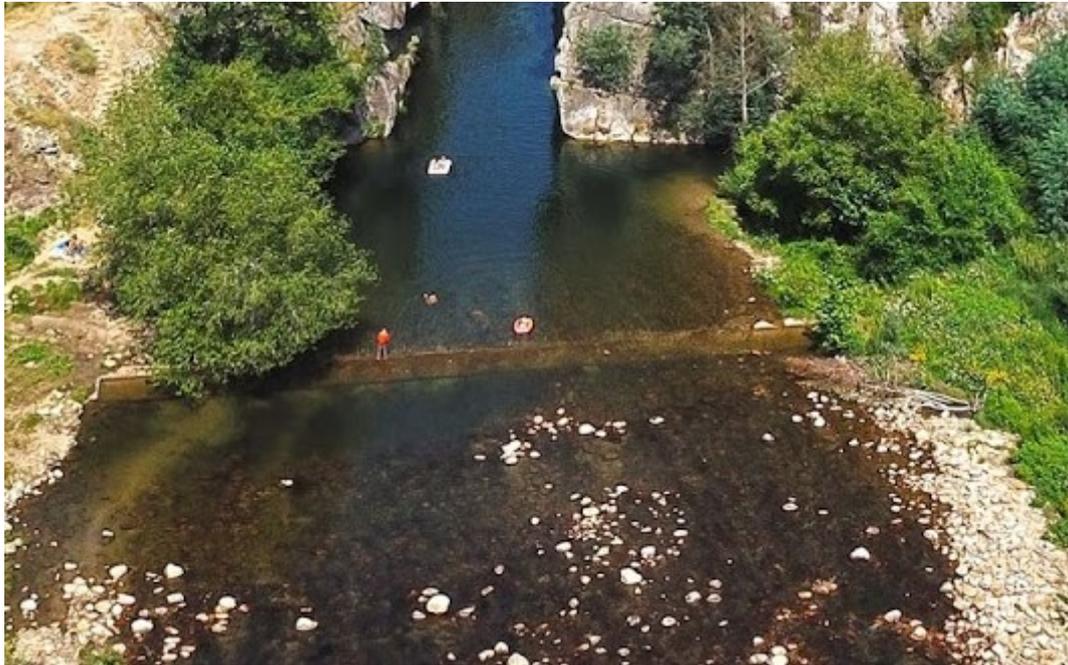
*Figura 20. Fotografia do Cabril do Ceira: vista de jusante para montante (fonte: <https://www.viajarentreviagens.pt/portugal/visitar-portas-do-ceira-lousa-garganta-cabril/>)*

estão disponíveis na internet algumas fotografias do local, nomeadamente a que se apresentada Figura 20, onde é possível ver melhor o açude.

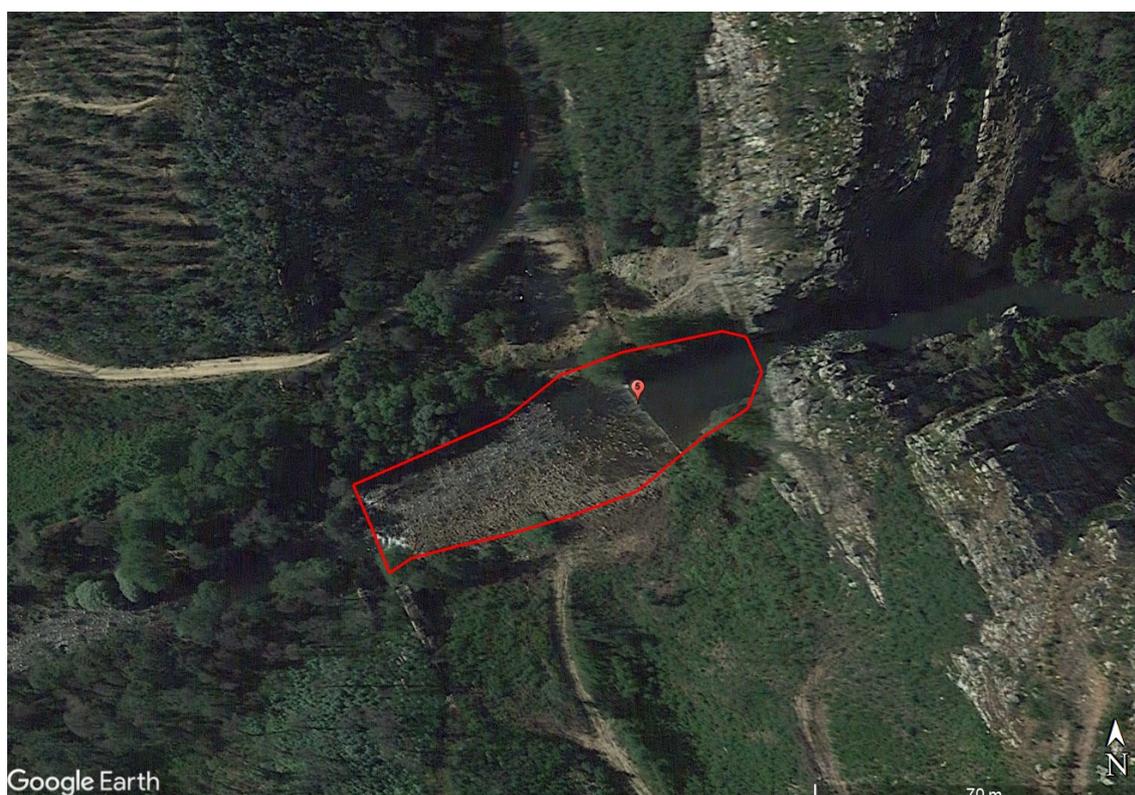
Figura 21. Delimitação da área de intervenção no troço relativo ao Ponto 6.

Neste local propõe-se ainda a remoção de materiais lenhosos existentes no leito e a mobilização de alguns materiais rochosos soltos, especialmente de montante para jusante do açude e, no troço a jusante, do meio do leito para as margens. Devido à dinâmica do rio, especialmente no período do ano mais húmido, a distribuição espacial dos materiais pode alterar-se significativamente num curto espaço de tempo. Por esse motivo, a distribuição espacial concreta da mobilização de sedimentos e de materiais rochosos a realizar deverá ser indicada à Entidade Executante no início dos trabalhos. Essa indicação deverá ser realizada pelos técnicos do município que acompanham o projeto, eventualmente através da Fiscalização, com a validação da equipa projetista. No entanto, a quantidade de materiais a mobilizar deverá ocorrer dentro de uma área de 3000 m<sup>2</sup>, delimitada aproximadamente pela linha vermelha apresentada na Figura 21.

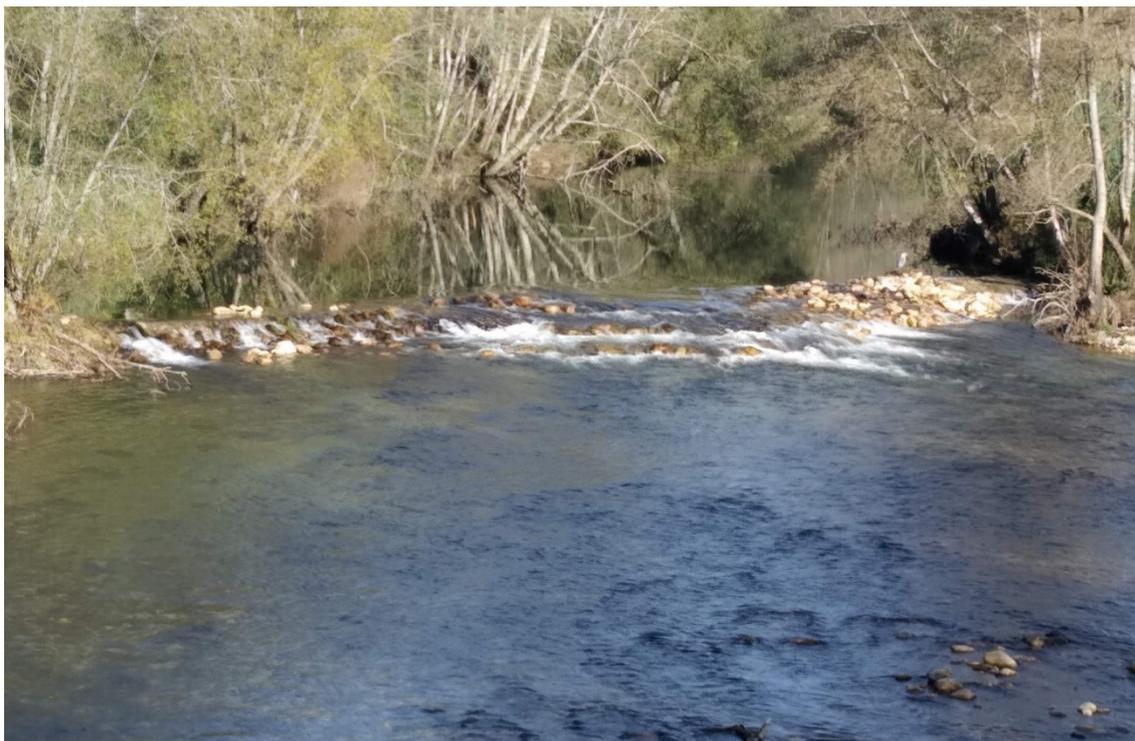
*Figura 22. Açude de Barrabás (Fotografia de 03/12/2020 – vista da ponte, a jusante).*

Apresentam-se abaixo as fotografias do estado atual dos dois açudes a reabilitar (Figuras 22 e 23), tiradas na visita de campo realizada no dia 03/12/2020.

Como foi possível constatar na visita realizada ao local no dia 03/12/2020, e se evidencia nas fotografias anteriores, os corpos dos açudes apresentam formas bastante irregulares, comprovando desordem e instabilidade estrutural, bem como alguns rombos visíveis ao nível dos coroamentos. É bem evidente que este estado se deveu ao arrastamento de pedras do corpo do açude para jusante, pois verifica-se uma acumulação de pedras idênticas e de outros sedimentos nos trechos imediatamente a jusante dos açudes.

A forma aproximadamente trapezoidal e as dimensões características dos açudes deverão ser mantidas. O coroamento deverá ficar aproximadamente nivelado, com uma cota correspondente ao nível do coroamento pré-existente. Se tal for de difícil definição, dada a degradação do coroamento do açude, deverá nivelar-se para a cota mais elevada do açude em qualquer ponto, verificada no início da execução. Tal deverá ser verificado pela Entidade Executante e validado pela Fiscalização.
